Das Jahrhunderthochwasser 2005

5 Jahre danach!

Behebung der Unwetterschäden

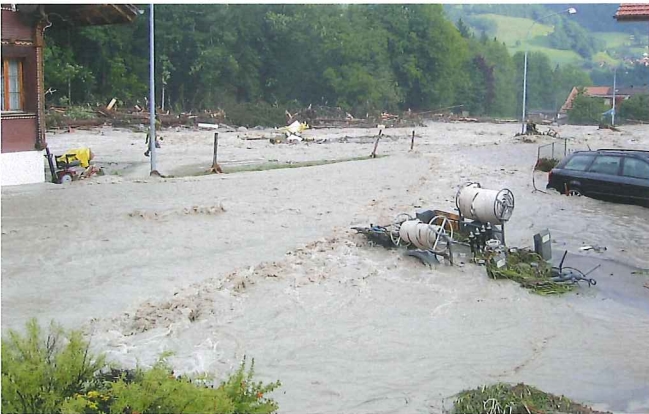
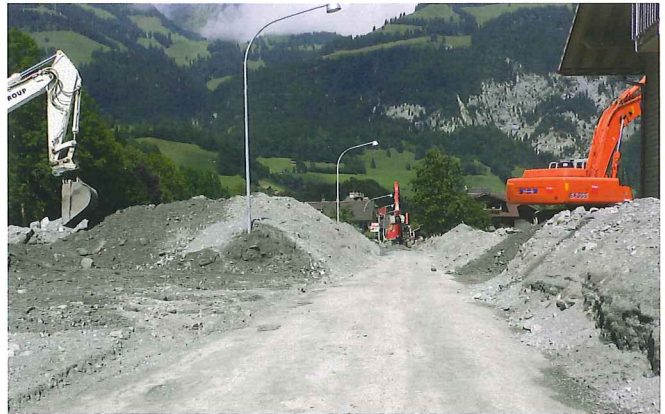
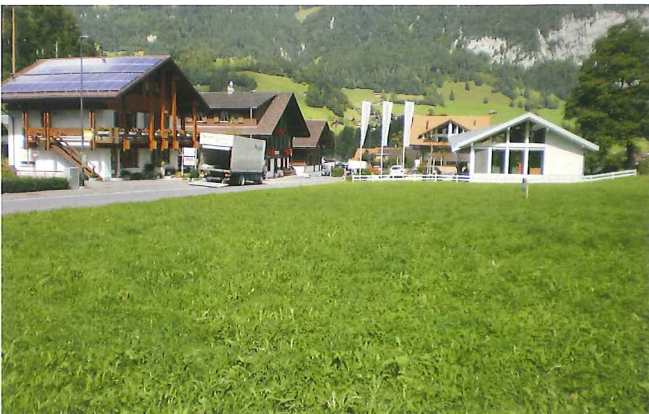
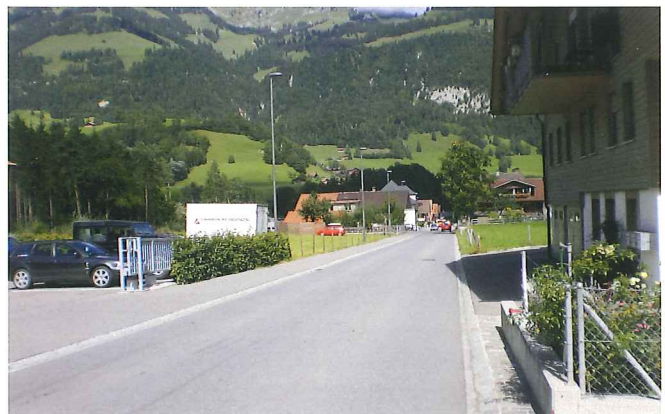
Dorfstrasse Oey während dem Unwetter, beim Aufräumen (oben) und heute, nach der Instandstellung (unten).

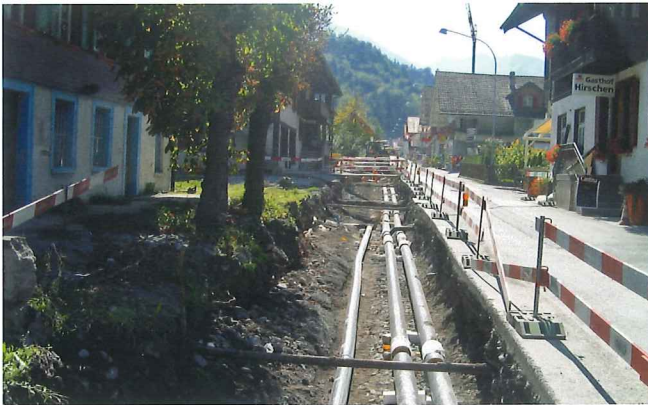
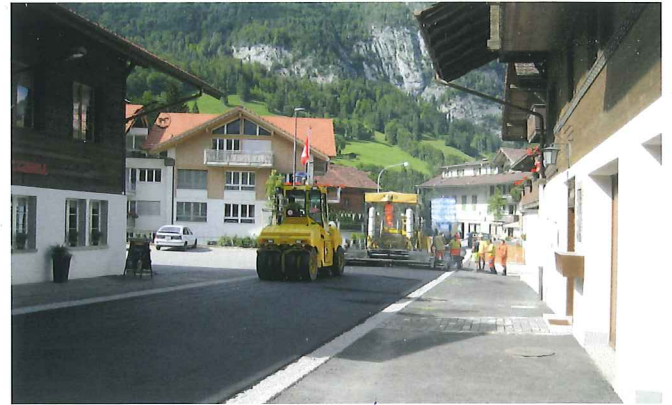
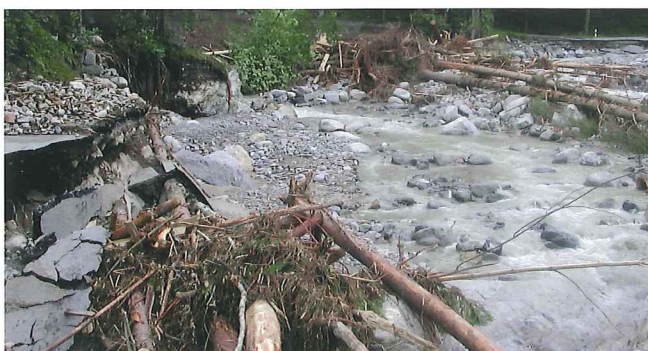
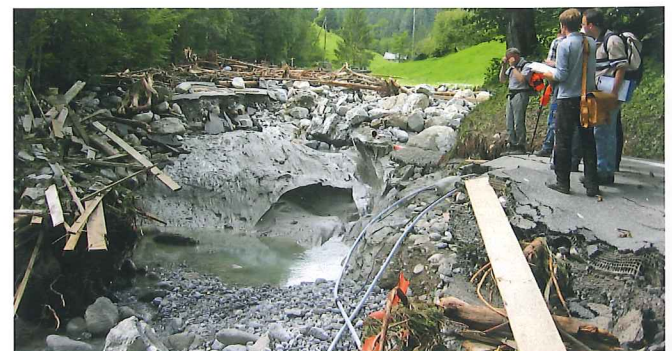
Die Ortsdurchfahrt wurde in erster Priorität neu gebaut (Bilder oben).

Immense Schäden an der Kantonsstrasse im Abschnitt Katzenlochbrücke-Wampflen (Bilder unten).

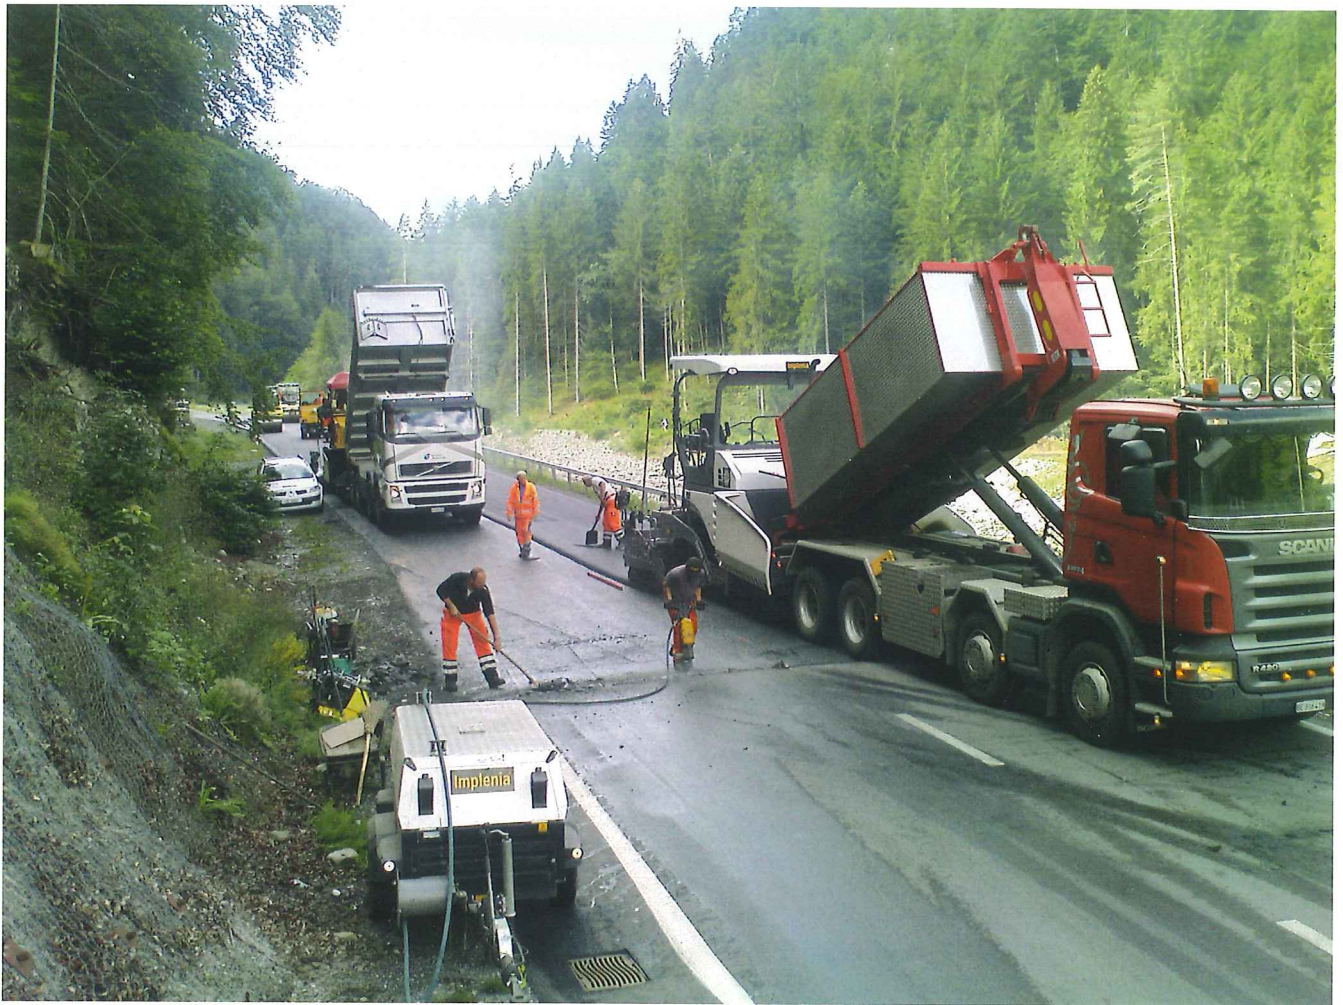
Einbau des Deckbelages auf der Kantonsstrasse im Spätsommer 2009.

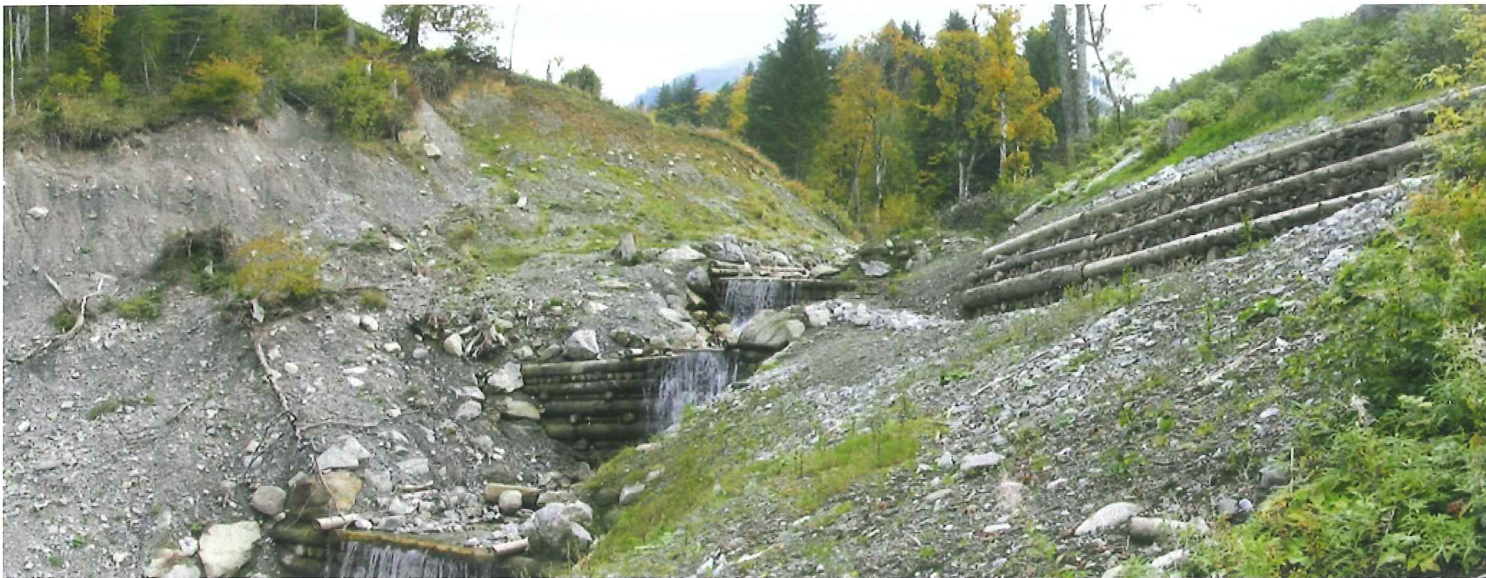
Oben: Die Strasse ist auf einer Länge von 50 Metern zerstört.

Unten: Neue Böschung als Abstützung der Fahrbahn.

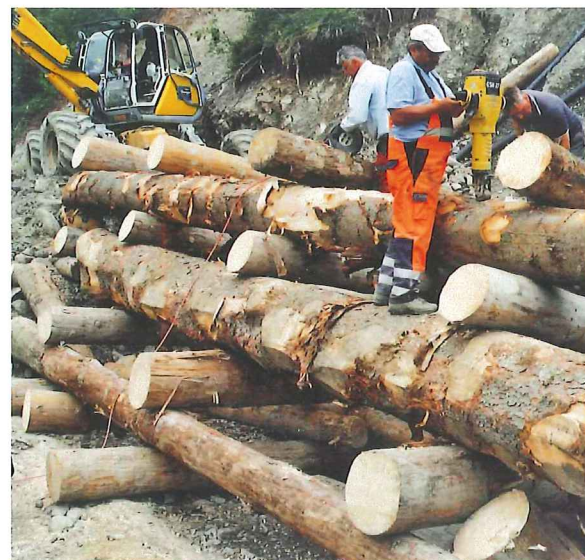
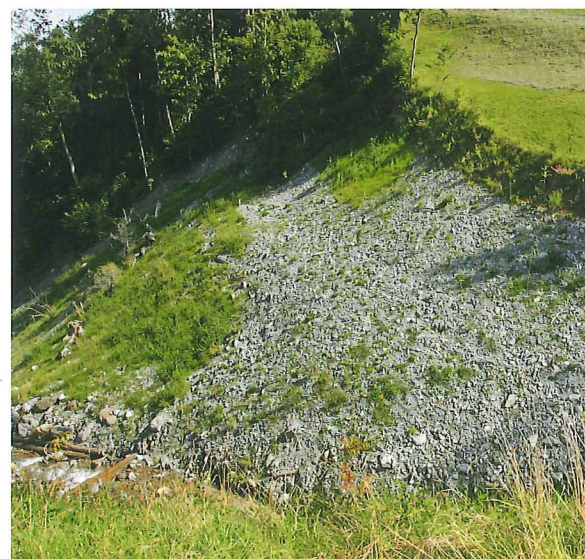
Oben: Abriss auf der rechten Bachseite.

Mitte: Detailansicht eines Holzkastens.

Das Hangwasser wird mit Sickerrohren in den Klosengraben geleitet. Die Stabilisierung des Hanges erfolgte mit einem Holzrost in der Neigung von 2:3. Dies erlaubte den Bau einer natürlichen Böschung. Zur Erstellung des Holzrostes wurden 160 m³ Rundholz und 720 Schwellennägel benötigt. Das Rundholz stammte aus Waldungen im Diemtigtal. Würden die Stämme mit einem mittleren Durchmesser von 40 cm aneinandergereiht, so ergäbe dies eine Länge von knapp 1'300 Metern. Das vorhandene, tonigsiltige Material durfte für den Böschungsaufbau nur im Sandwichverfahren verwendet werden. Das Mischmaterial, 1'700 m³, stammt aus der Grube Würzi in Schwenden. Zur Verlängerung der Lebensdauer des Rundholzes überdeckte man die Holzkonstruktion mit Erdmaterial. Als Pionierpflanzen zur Bestockung der Böschung dienen Stecklinge aus einheimischen Hölzern. Bis eine natürliche Begrünung vorhanden ist, übernimmt der Holzrost die Abstützung des Hanges.

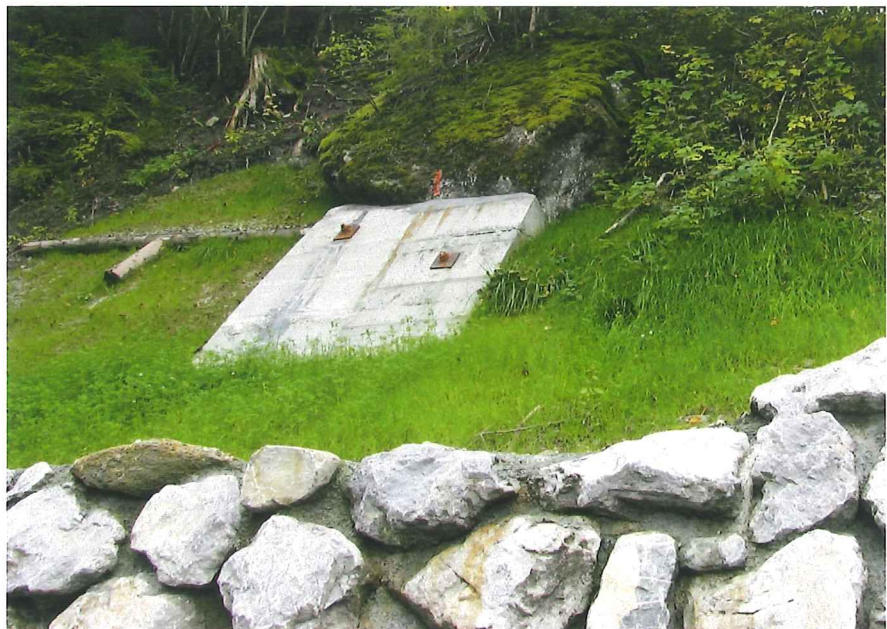
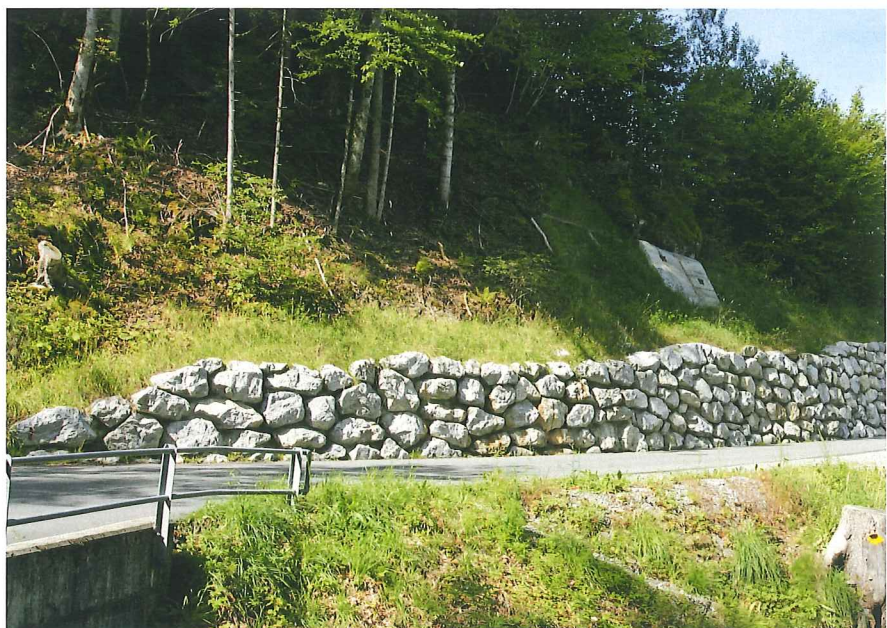
Links unten: Risse quer zur Fahrbahn.

Die Verschiebung der Strasse bedingte den Bau einer Stützmauer aus Natursteinen. Einige Probleme bot ein Findling in der bergseitigen Böschung. Dieser lag sieben Meter

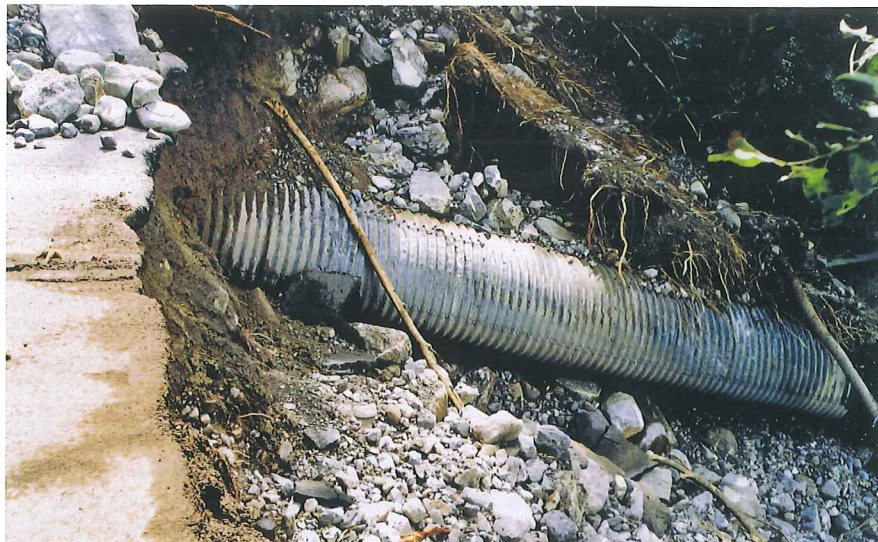
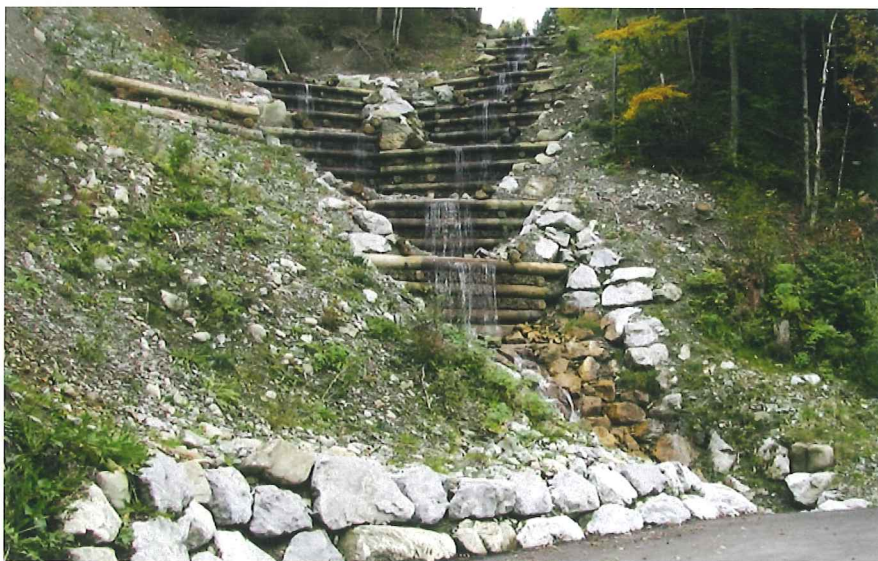
Oben: Fahrbahnrand und Böschung sind beschädigt und das Stahlrohr freigelegt.

Mitte: Hang und Bachverbauung mit Holzkasten.

Unten: Blockmauer und neue Böschung als Abstützung der Fahrbahn.

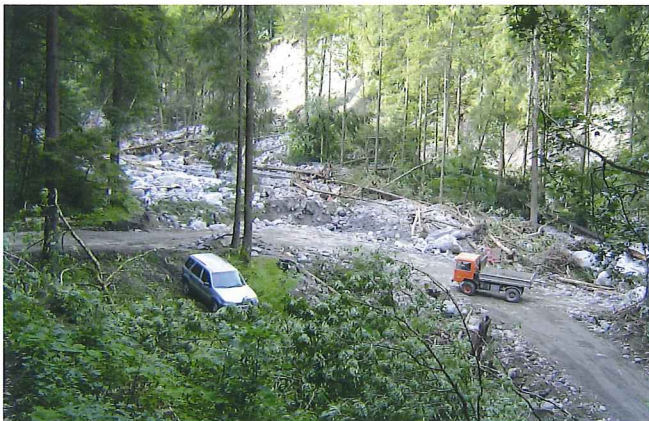
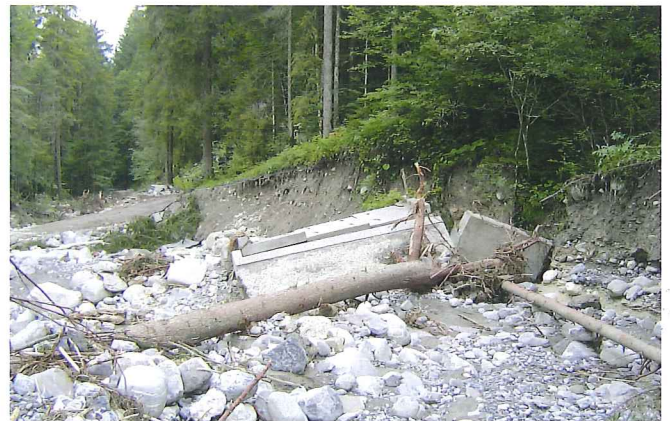
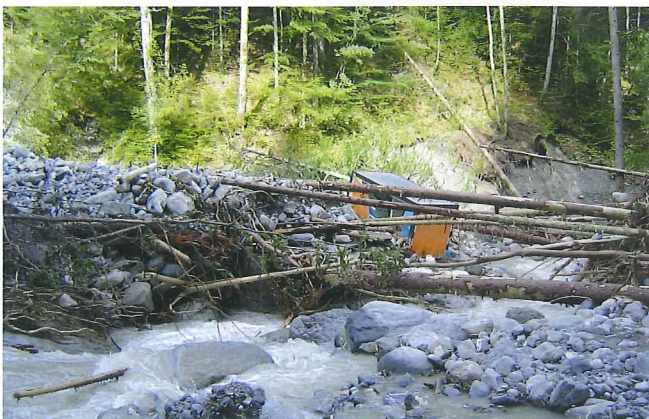
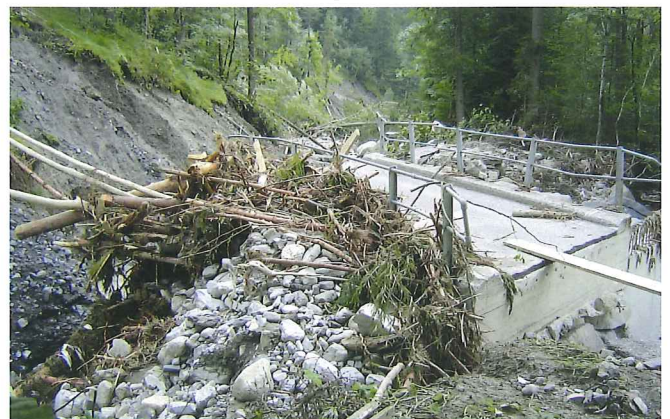
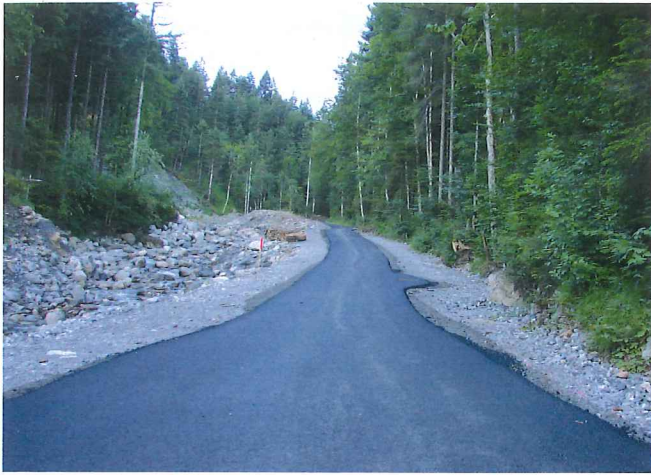
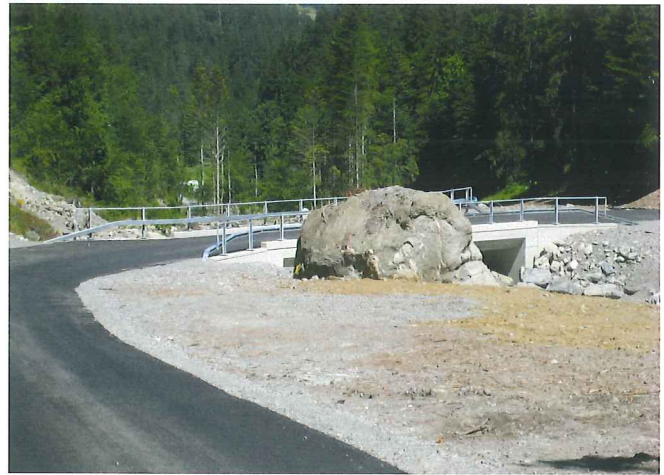
Schadenplätze der Kirelstrasse nach dem Unwetter.

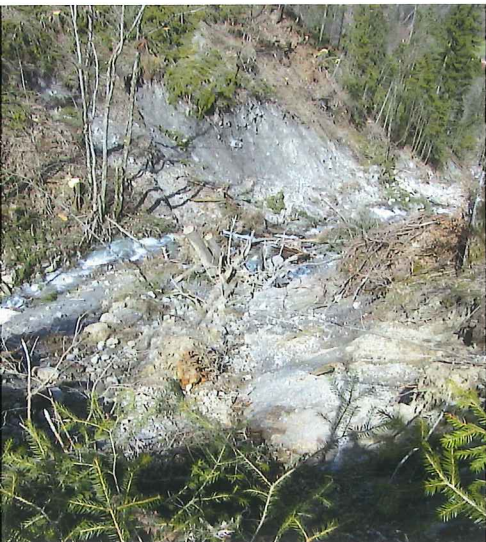
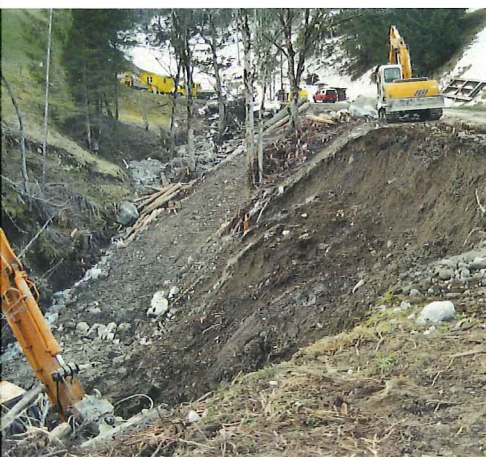
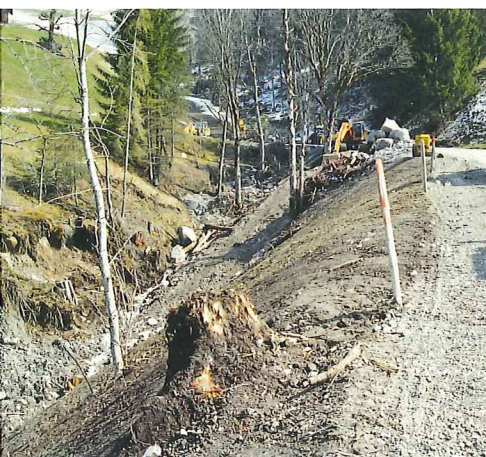
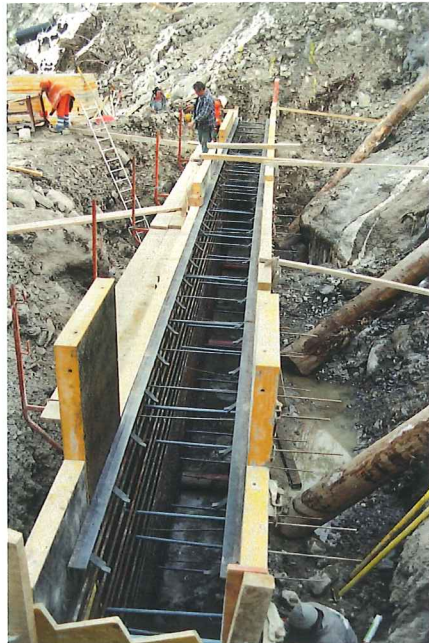
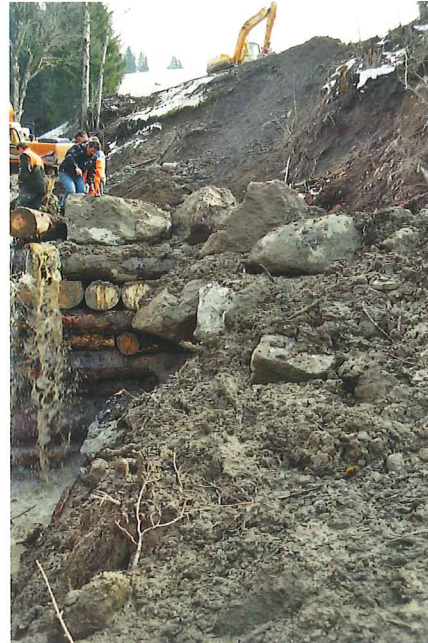
Grosse Schäden im Klosengraben.

Die grossen Wassermengen hatten massive Sohlensenkungen im Bereich der Verbauung verursacht. Kombiniert mit den starken Wasseraustritten in den Seitenböschungen hat sich auch dort Erdmaterial gelöst und ist in den Klosengraben abgerutscht. In diesem kritischen Abschnitt hob man die Sohle mit den acht Holzkästen rechtzeitig auf das ursprüngliche Niveau an. Ohne diese Massnahme wäre die Strasse Riedern–Springenboden beidseitig der Verbauung gefährdet und der Klosengraben hätte sich in dem steilen Abschnitt voraussichtlich weiter abgetieft. Die instabile Hanglage sorgte während der Bauzeit für brenzlige Situationen, die zum Glück ohne Unfall endeten. Sie verursachte im März 2007 auf der linken Seite einen Hangrutsch, wodurch der im Bau befindliche Holzkasten beschädigt und die Strasse stark gefährdet wurde. Nach grösseren Regenfällen im Juli 2007 löste sich zudem auf der rechten Seite ein Hangrutsch, welcher von der Bäuert Riedern in Zusammenarbeit mit dem Bundesamt für Landwirtschaft und der kantonalen Abteilung für Strukturverbesserungen und Produktion (ASP) verbaut wurde. Die Bauarbeiten wurden im Sommer 2007 abgeschlossen und mit CHF 409'000.– abgerechnet.

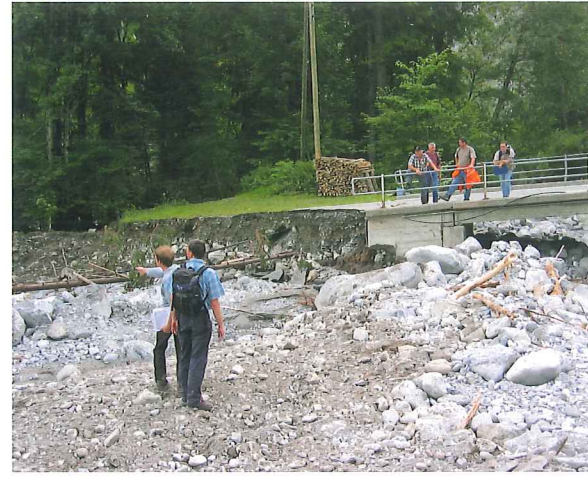
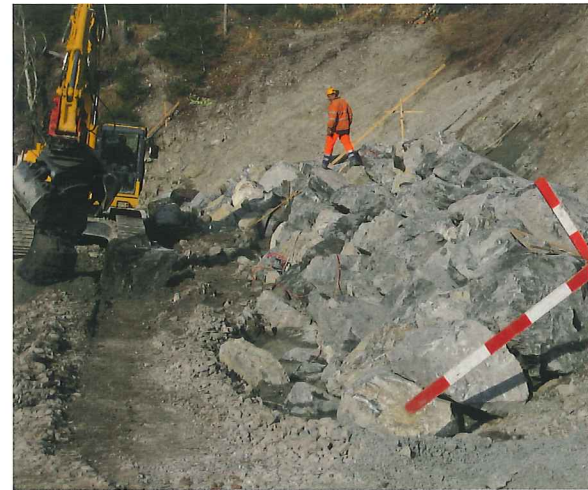
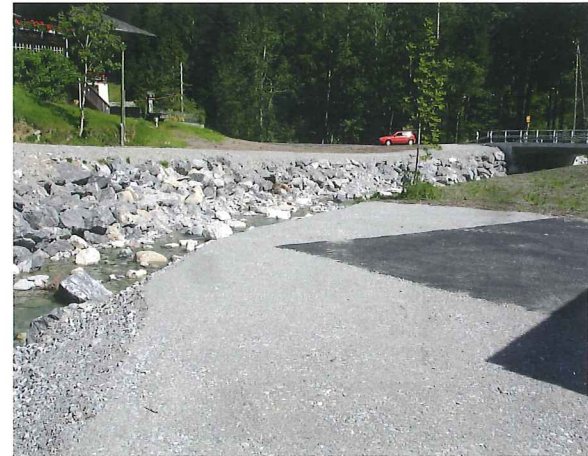
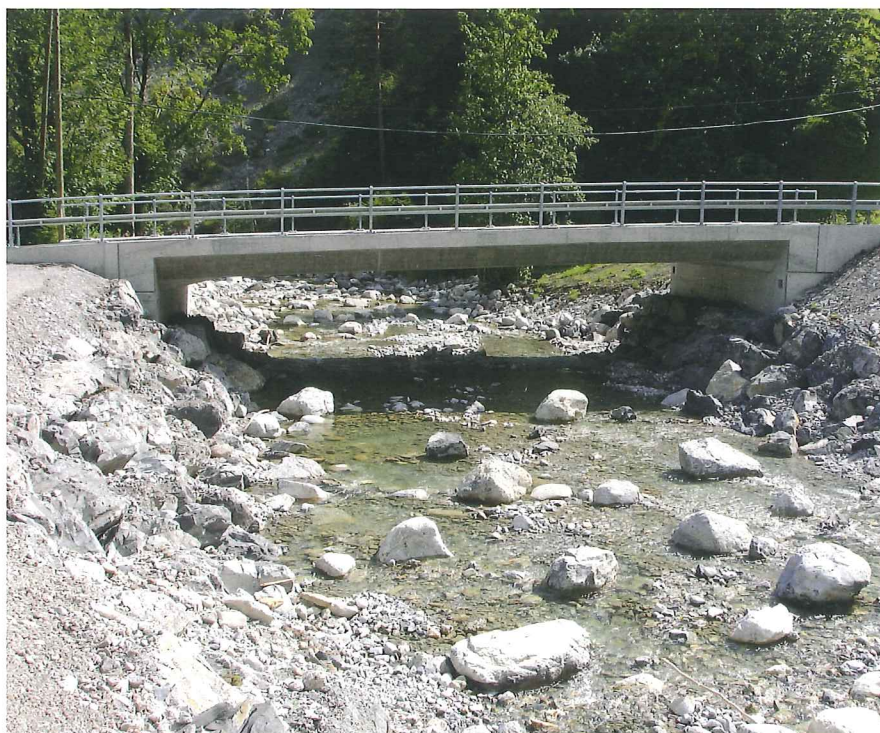
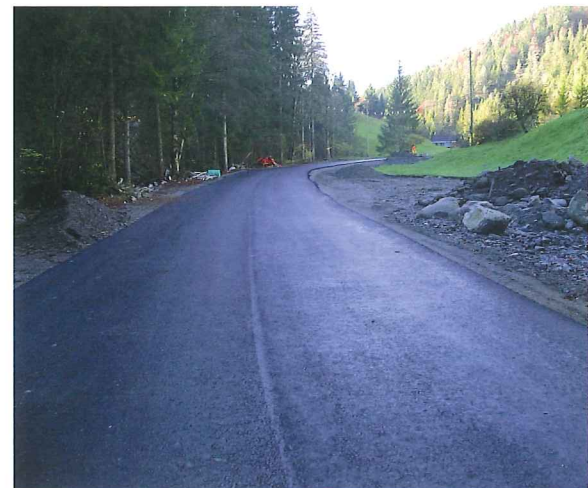
Rechts von oben:
Weggerissene Strasse und zerstörte Brücke.
Verbauung mit Natursteinen.
Neue Bachverbauung im Bereich Wampflen.
Neuangelegte und verbaute Talstrasse.

Unten links:
Neuerbaute Wampflenbrücke.

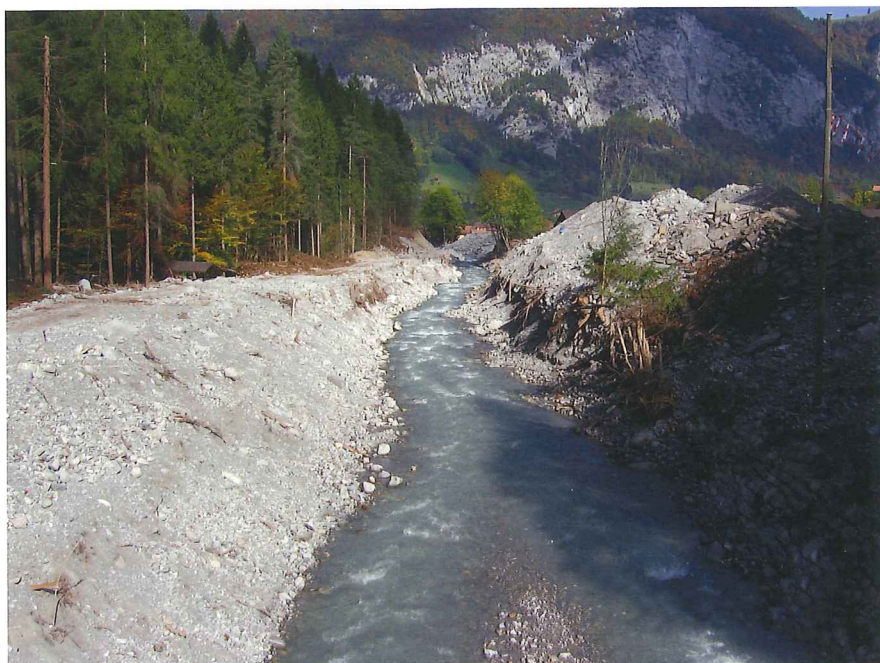
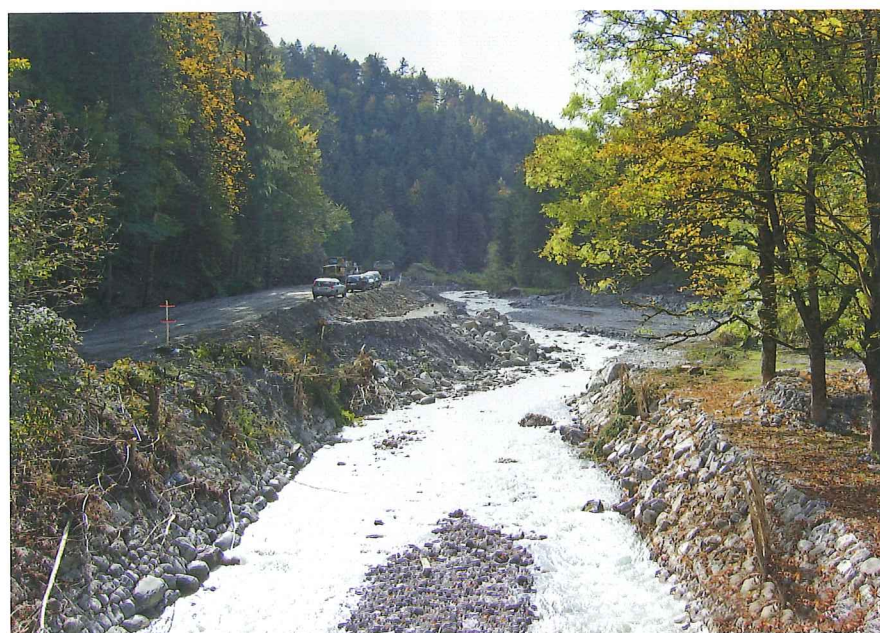
Oben: Blick von der Katzenlochbrücke Richtung Dorf Oey.

Unten: Zurechtweisung der Kirel.

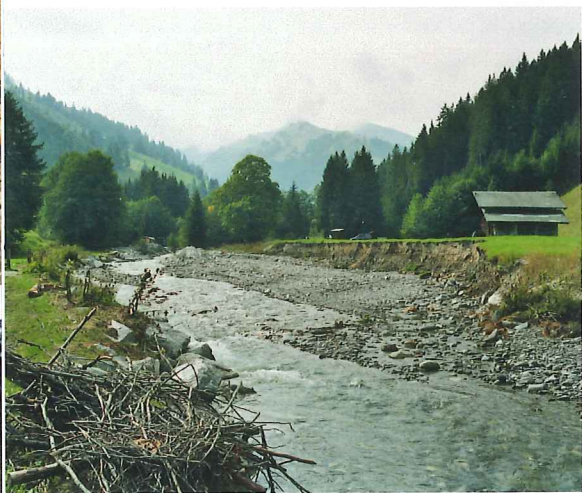
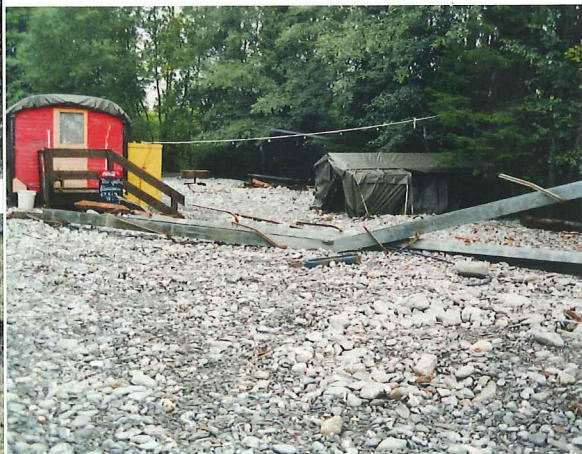
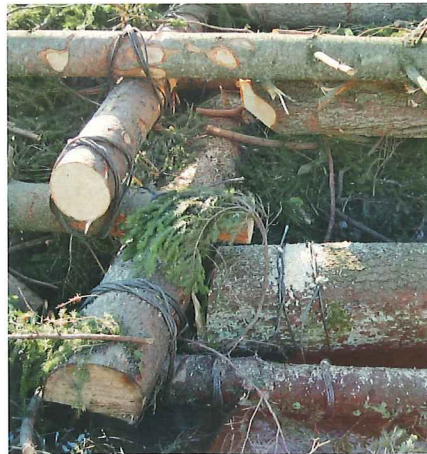
Übertragung des Fildrich im Seeboden.

Grosse Schäden besonders am Ufer des Fildrich.

Die Behebung der Schäden an der Renaturierung wurde über den Renaturierungsfond in Auftrag gegeben und abgerechnet. In Zusammenarbeit mit der Schwellenkorporation wurde schon im Oktober 2005 mit den Arbeiten begonnen. Das Bachbett des Fildrich wurde ausgebaggert, die Schäden an den Verbauungen behoben, das linke Ufer der Renaturierung mit Raubäusern und Holzkästen fachgerecht und naturnah verbaut. Nach Abtransport vom überflüssigen Material konnten die Arbeiten Mitte November 2005 abgeschlossen und mit einem Aufwand von CHF 76'000.– abgerechnet werden.

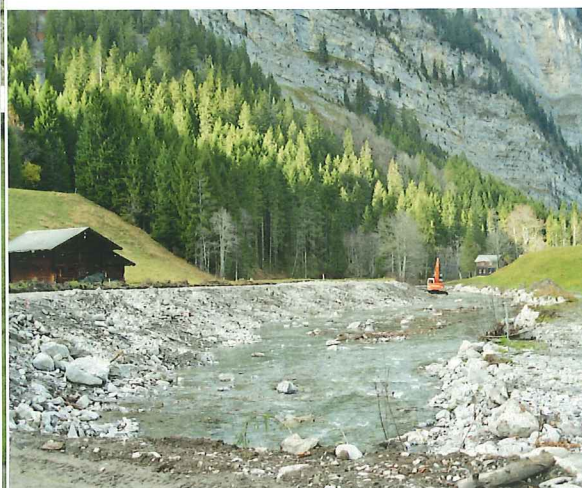
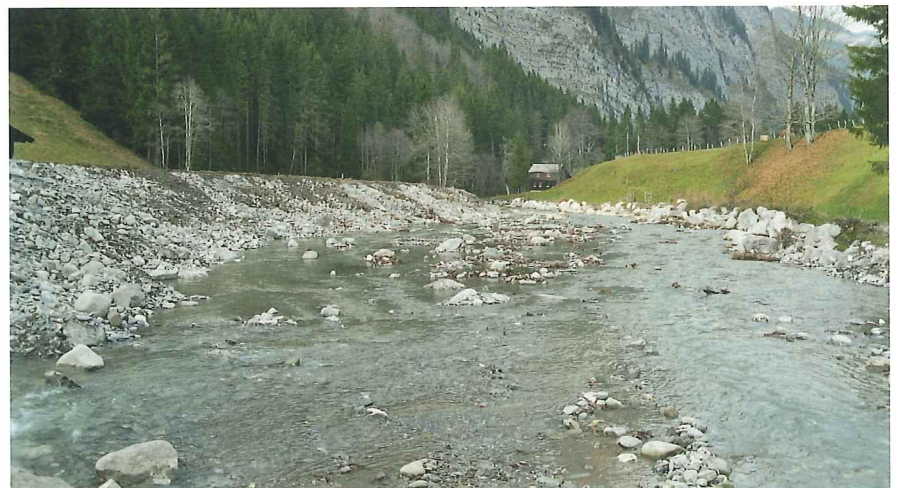
Sanierung des linken Ufers mit Holzkästen.

Fertig erstellte Sanierung.

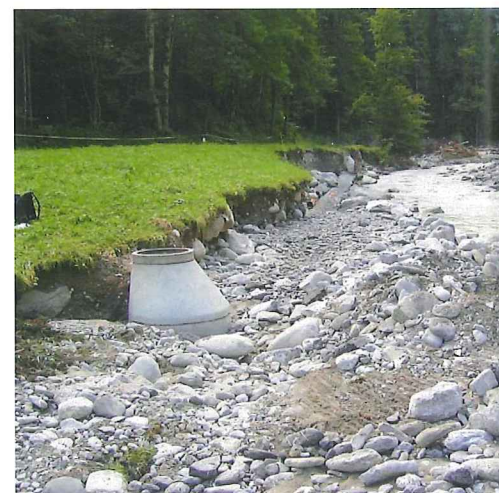
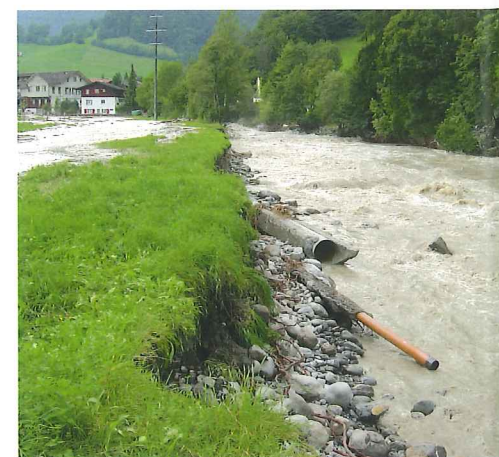
Schäden im Grund (oben) und in der Bärenmatte Oey (unten).
